دراسات فى
علاج وصيانة
الأخشاب الجافة

علاج وترميم
مجموعة التماثيل الخشبية التى عثر عليها بمصطبة "كاعبر"

تأليف
د. نادية لقمة

وزارة الثقافة
المجلس الأعلى للآثار

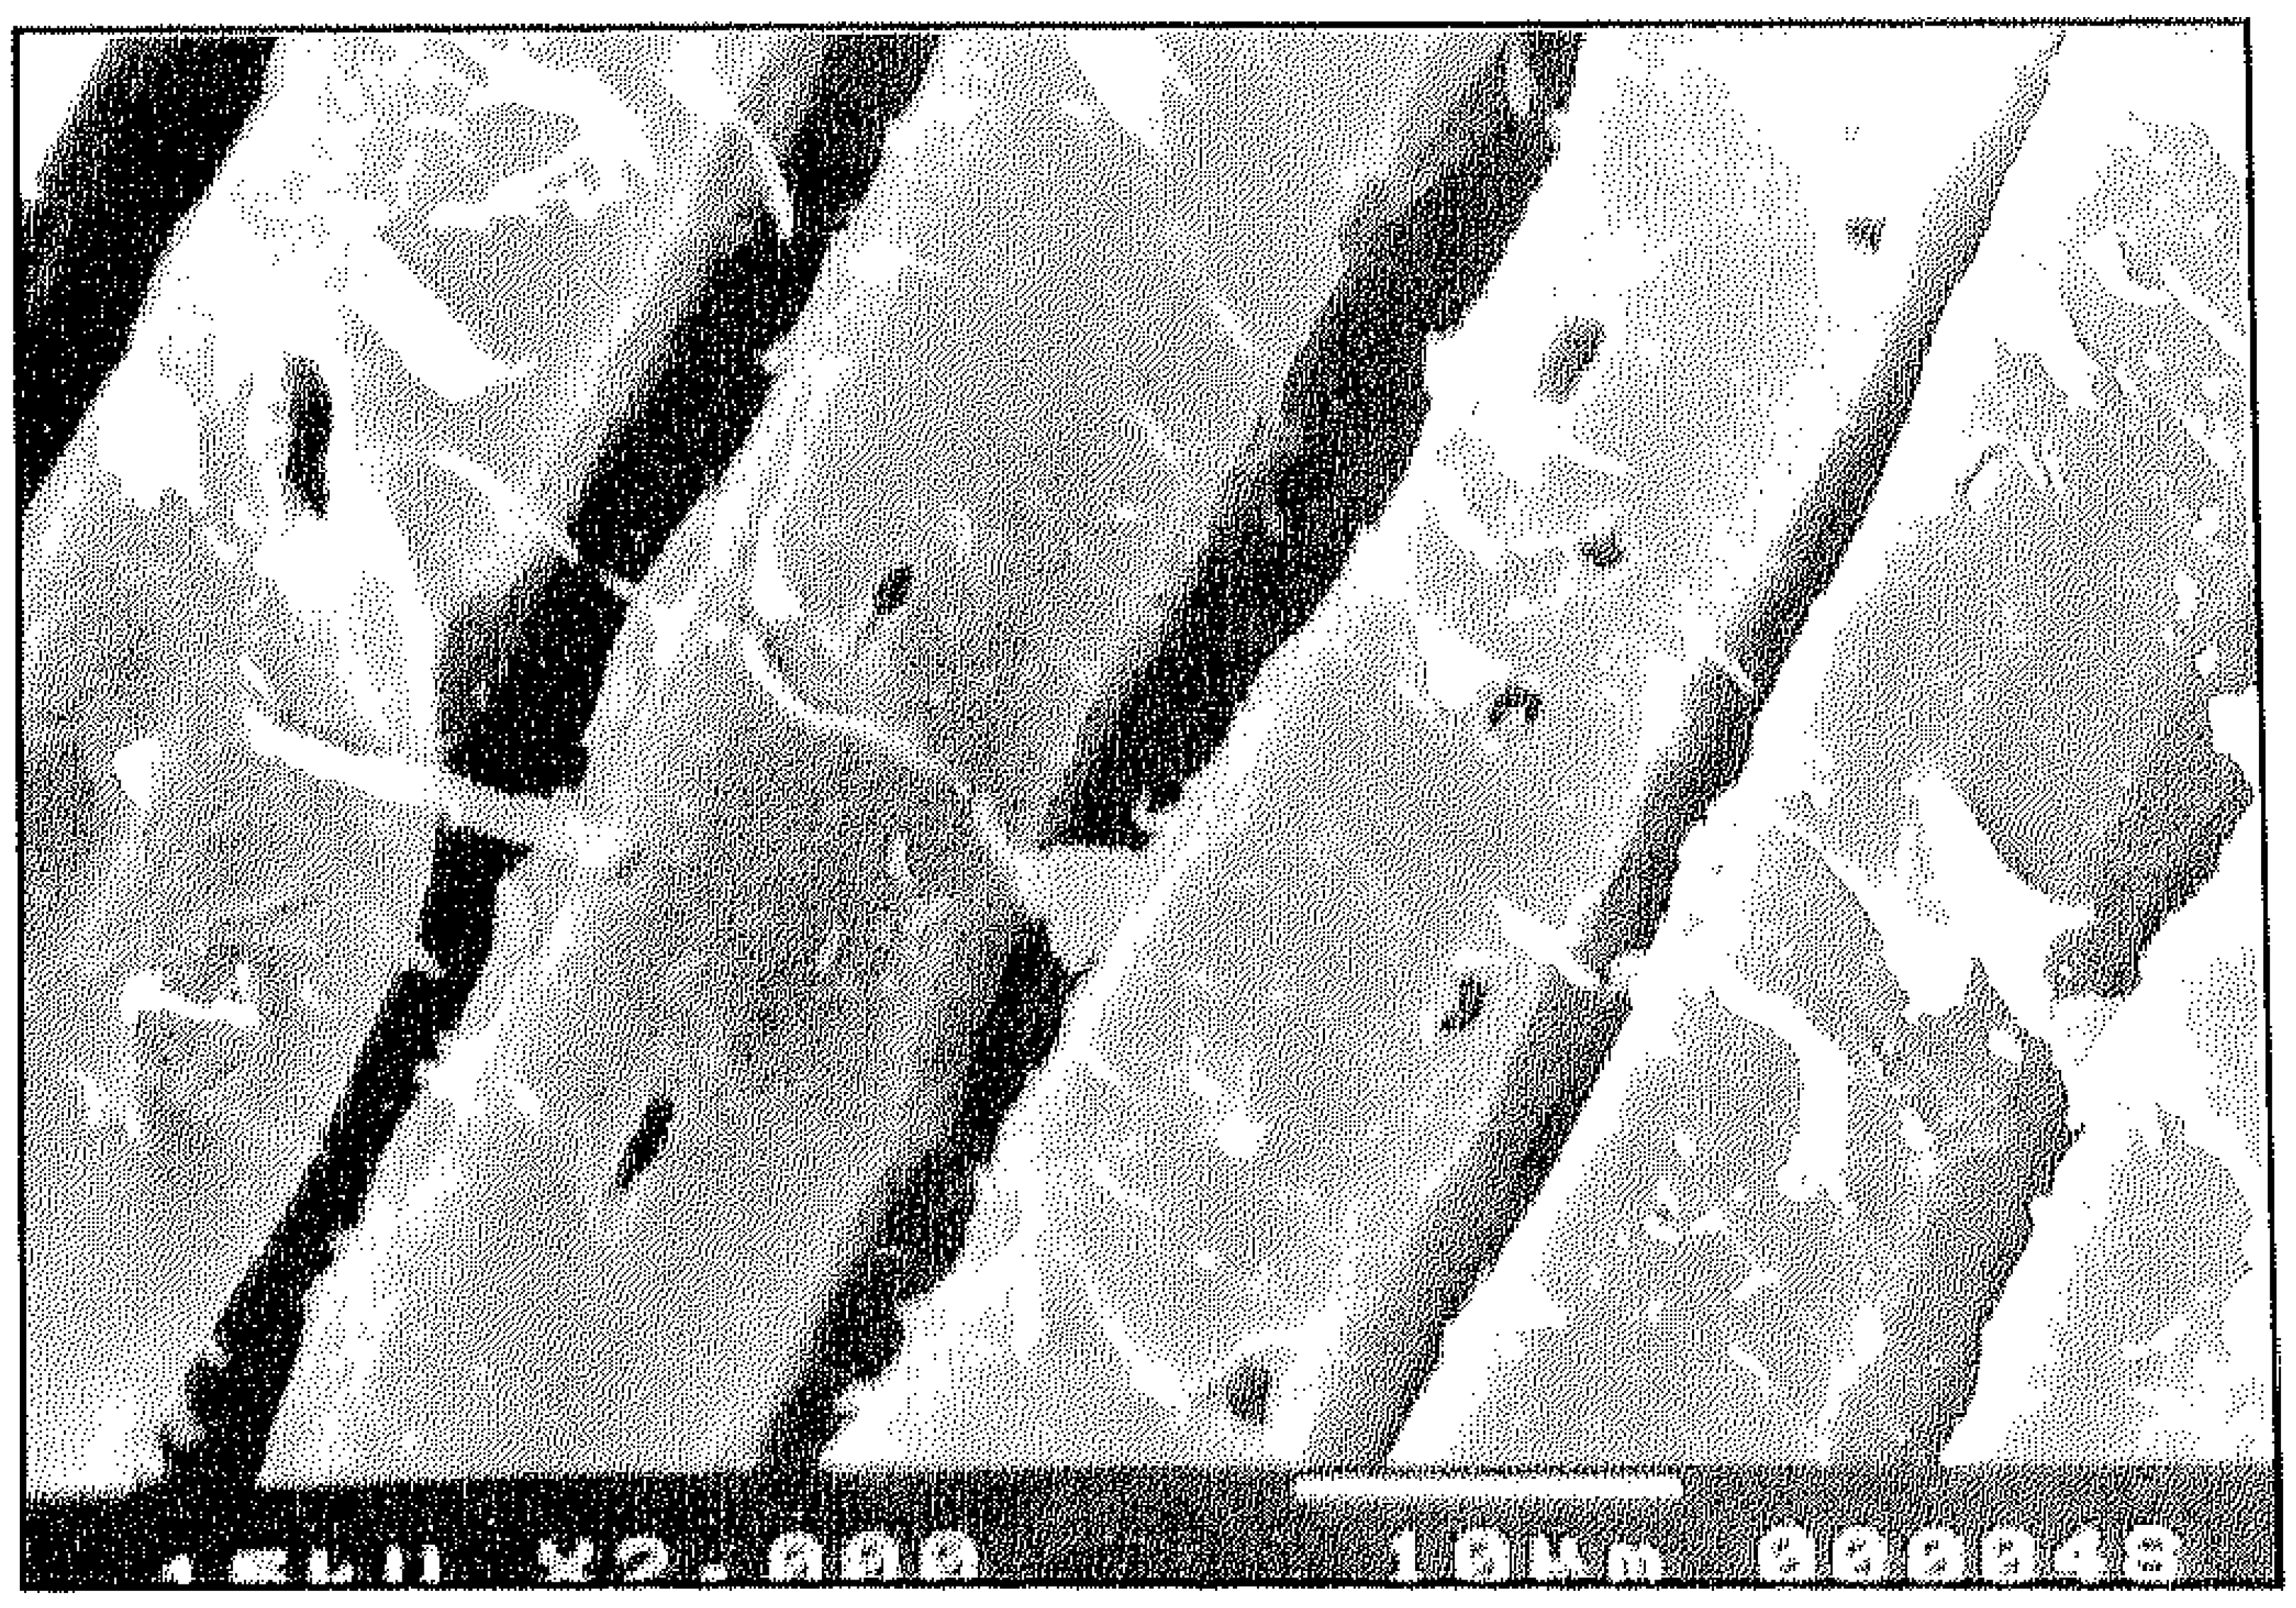
صورة رقم (١٢٠)

مسقط طولى قطرى فى العينة السابقة يوضح صفوف من برانشيمية الخشب ذات النقر البسيطة ، ويظهر واضحا تفكك صفوف الخلايا البرانشيمية نتيجة لاختفاء الصفائح الوسطى بجانب التهتك فى الطبقات الخارجية للجدار السليولوزى .

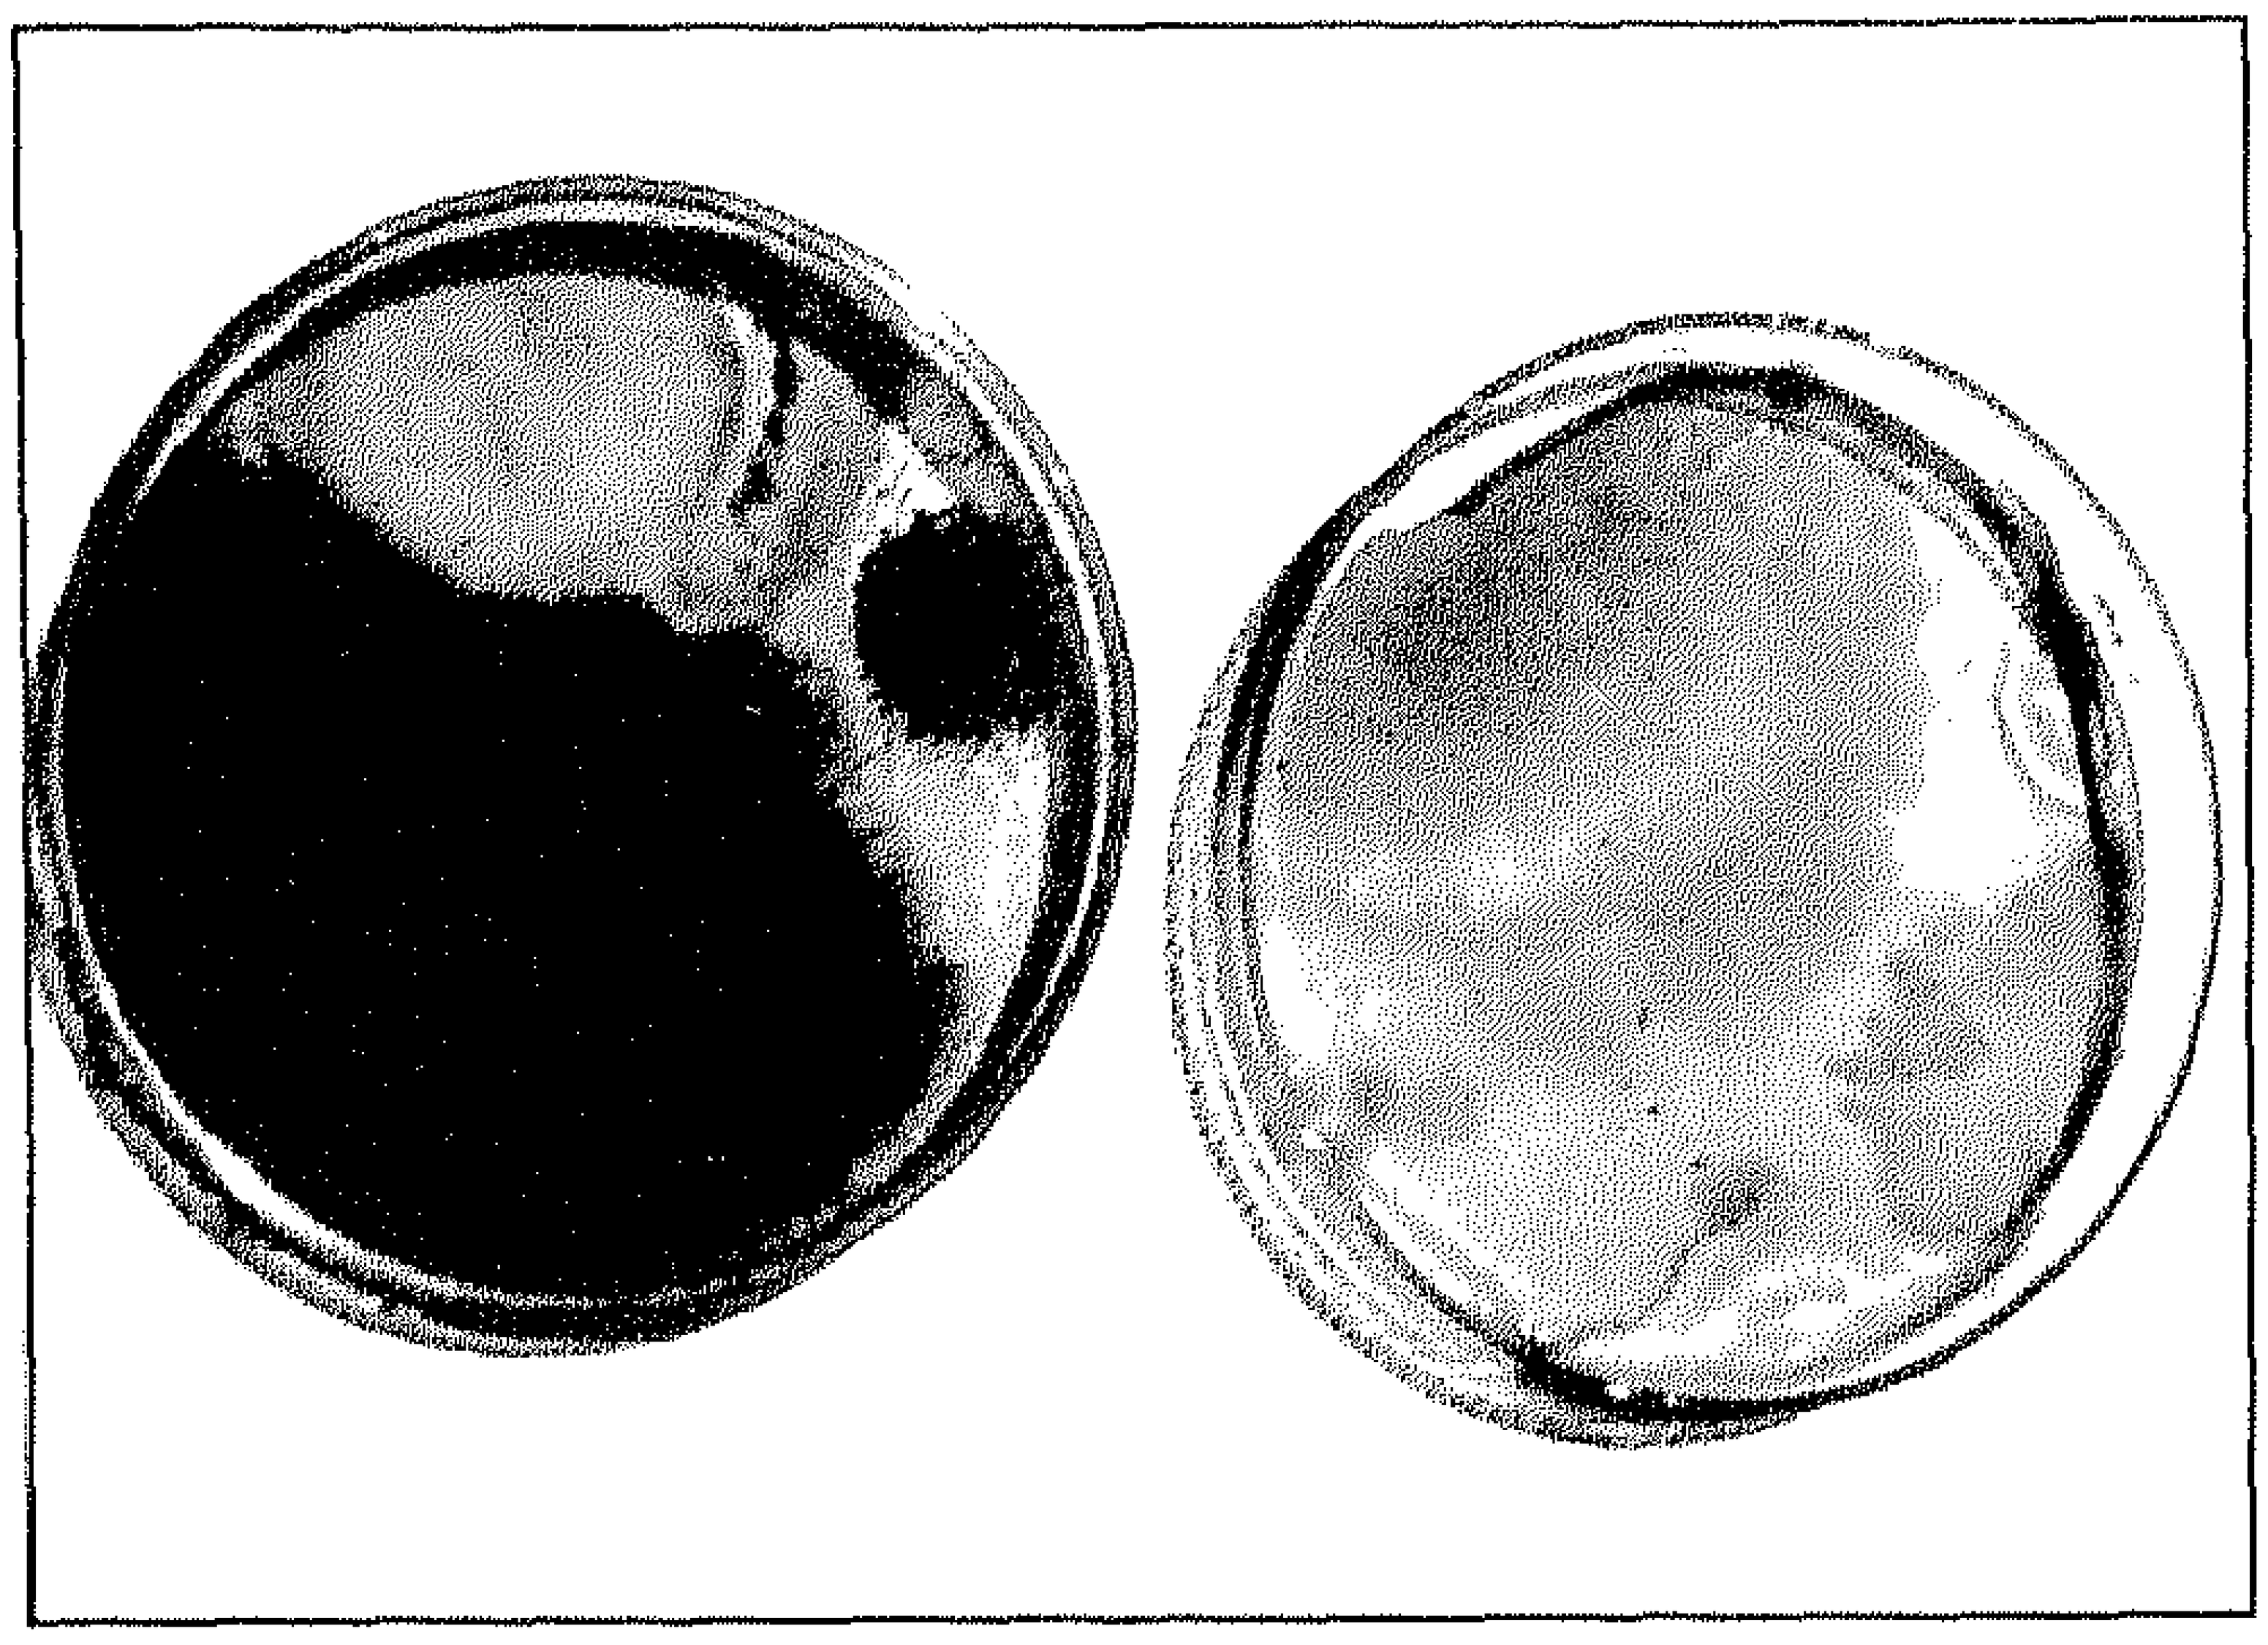
صورة رقم (١٢١)

توضح نتيجة زراعة العينة رقم (١) بتمثال «كاعبر» وهى للأجزاء فاتحة اللون من الخشب .

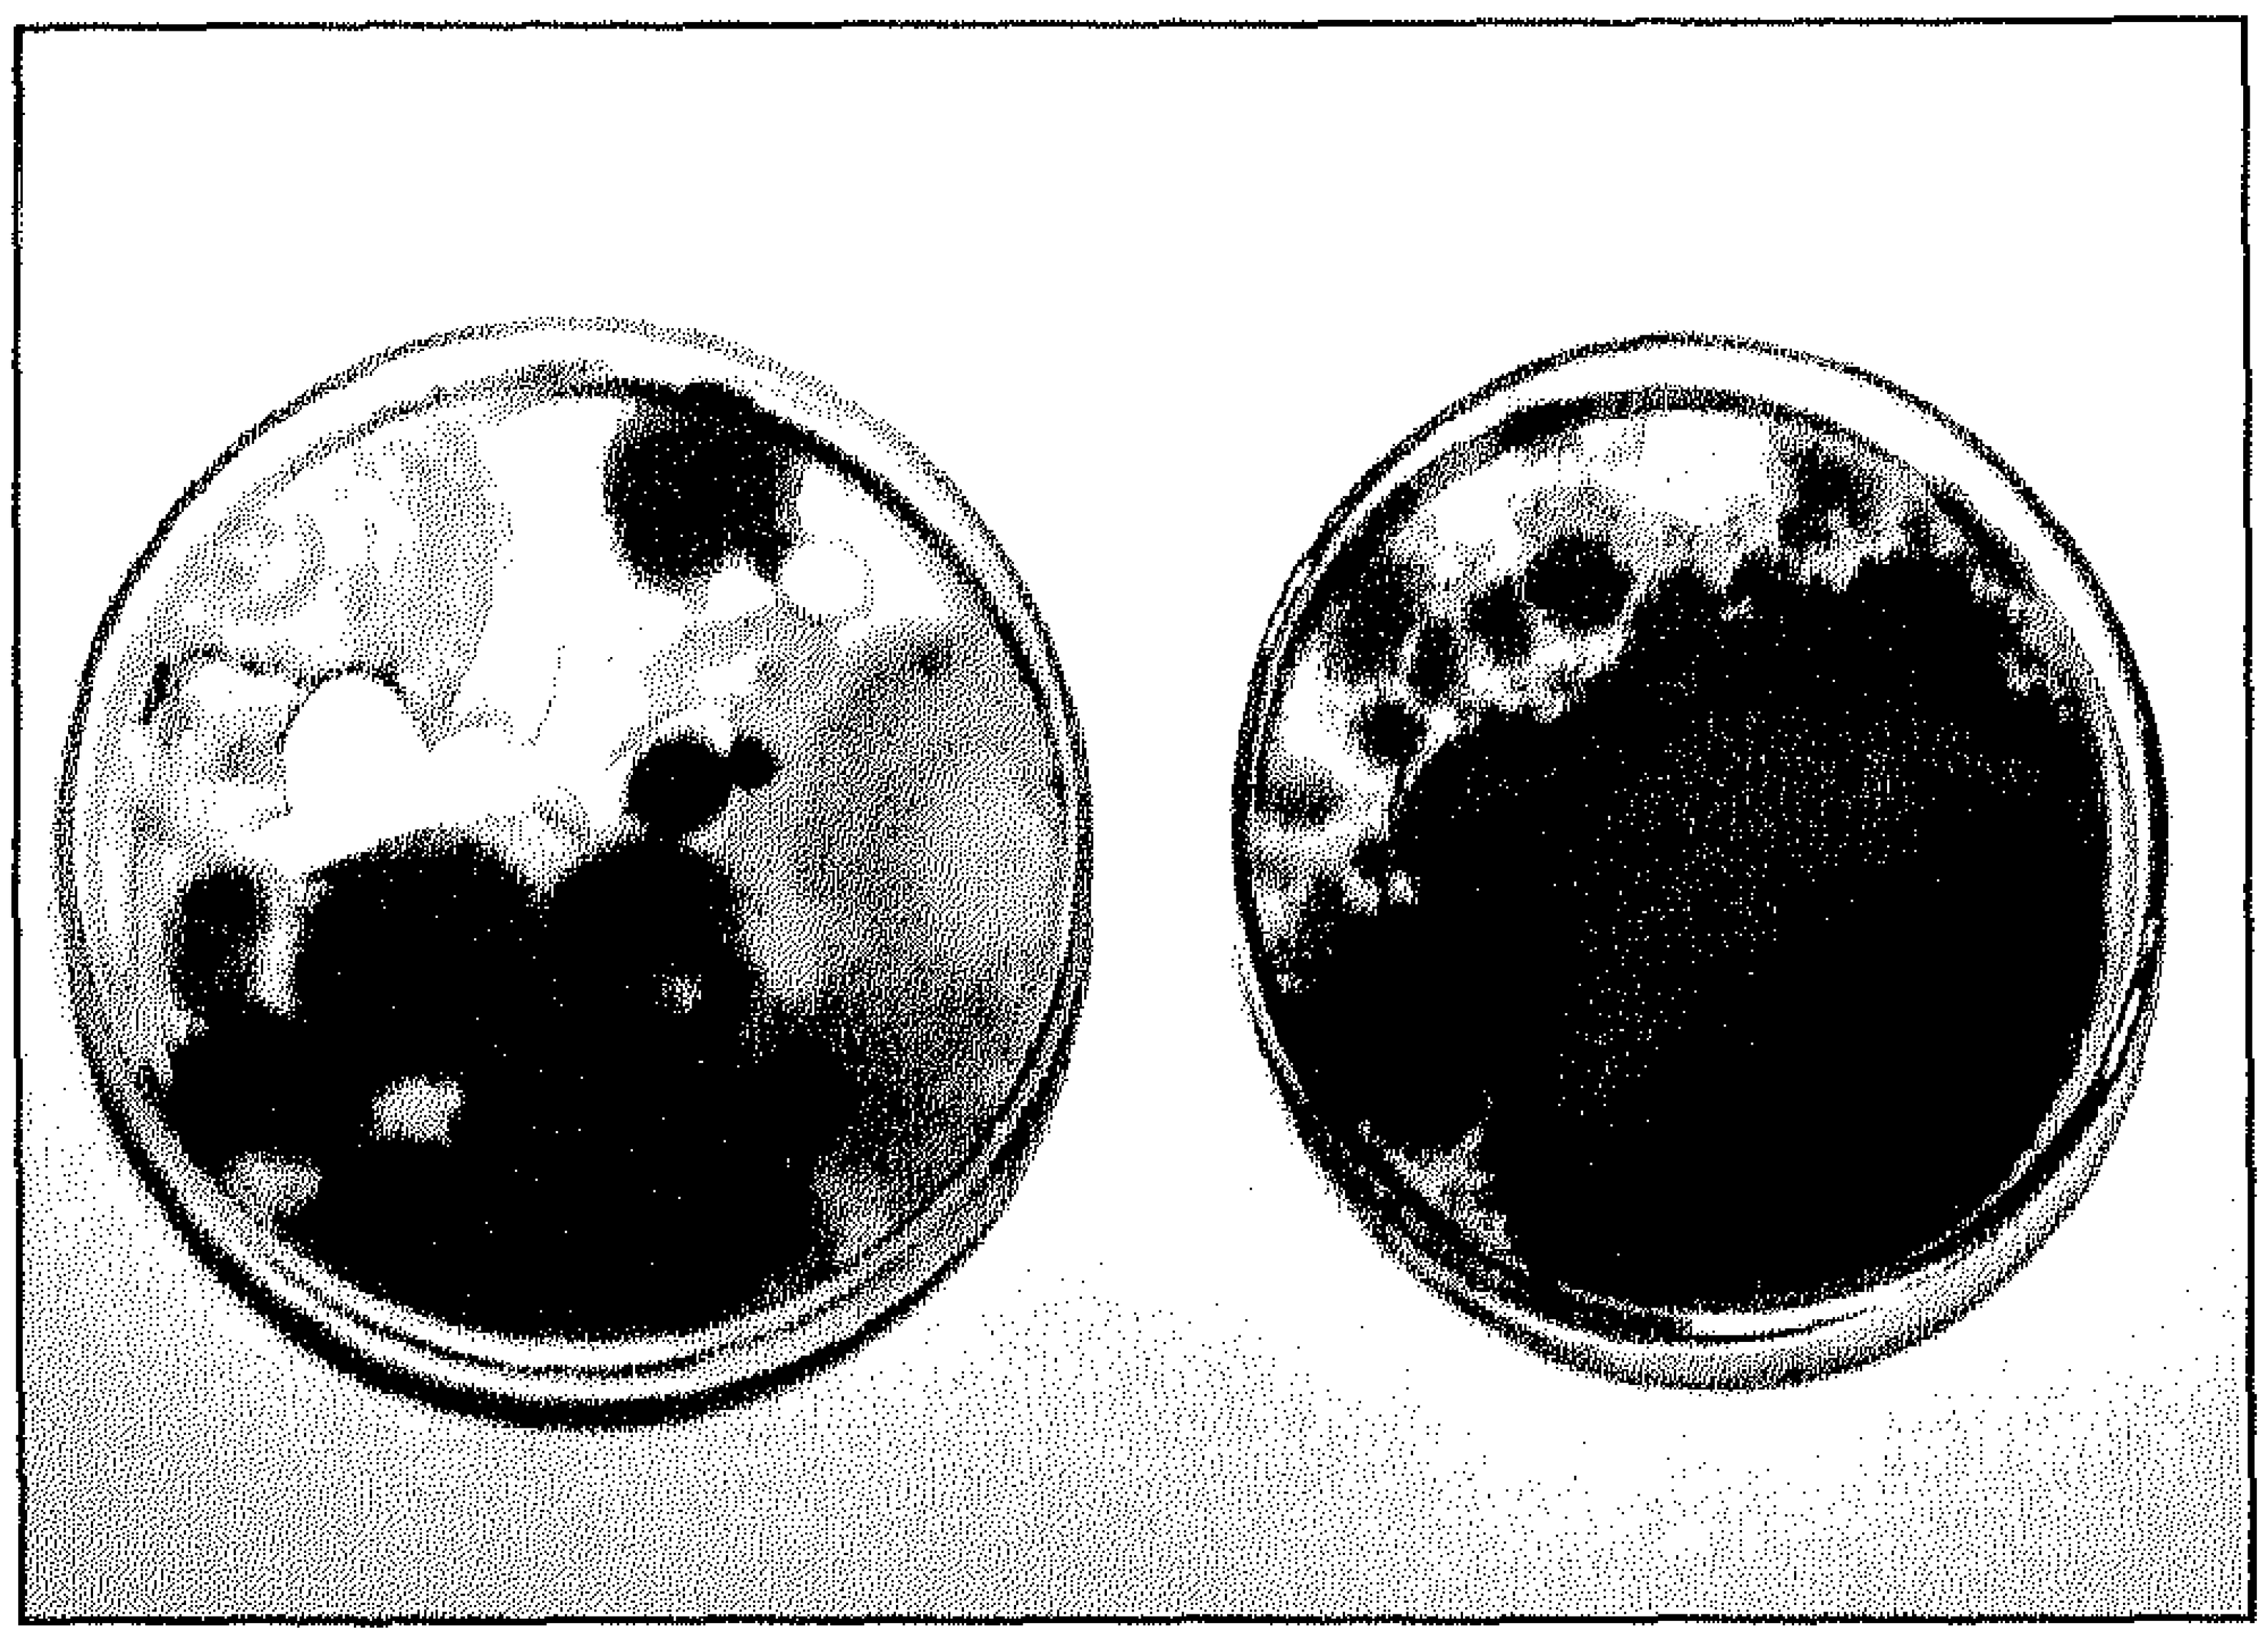
صورة رقم (١٢٢)

توضح نتيجة زراعة العينة رقم (٢) المأخوذة من أسفل الساق اليسرى لتمثال «كاعبر» .

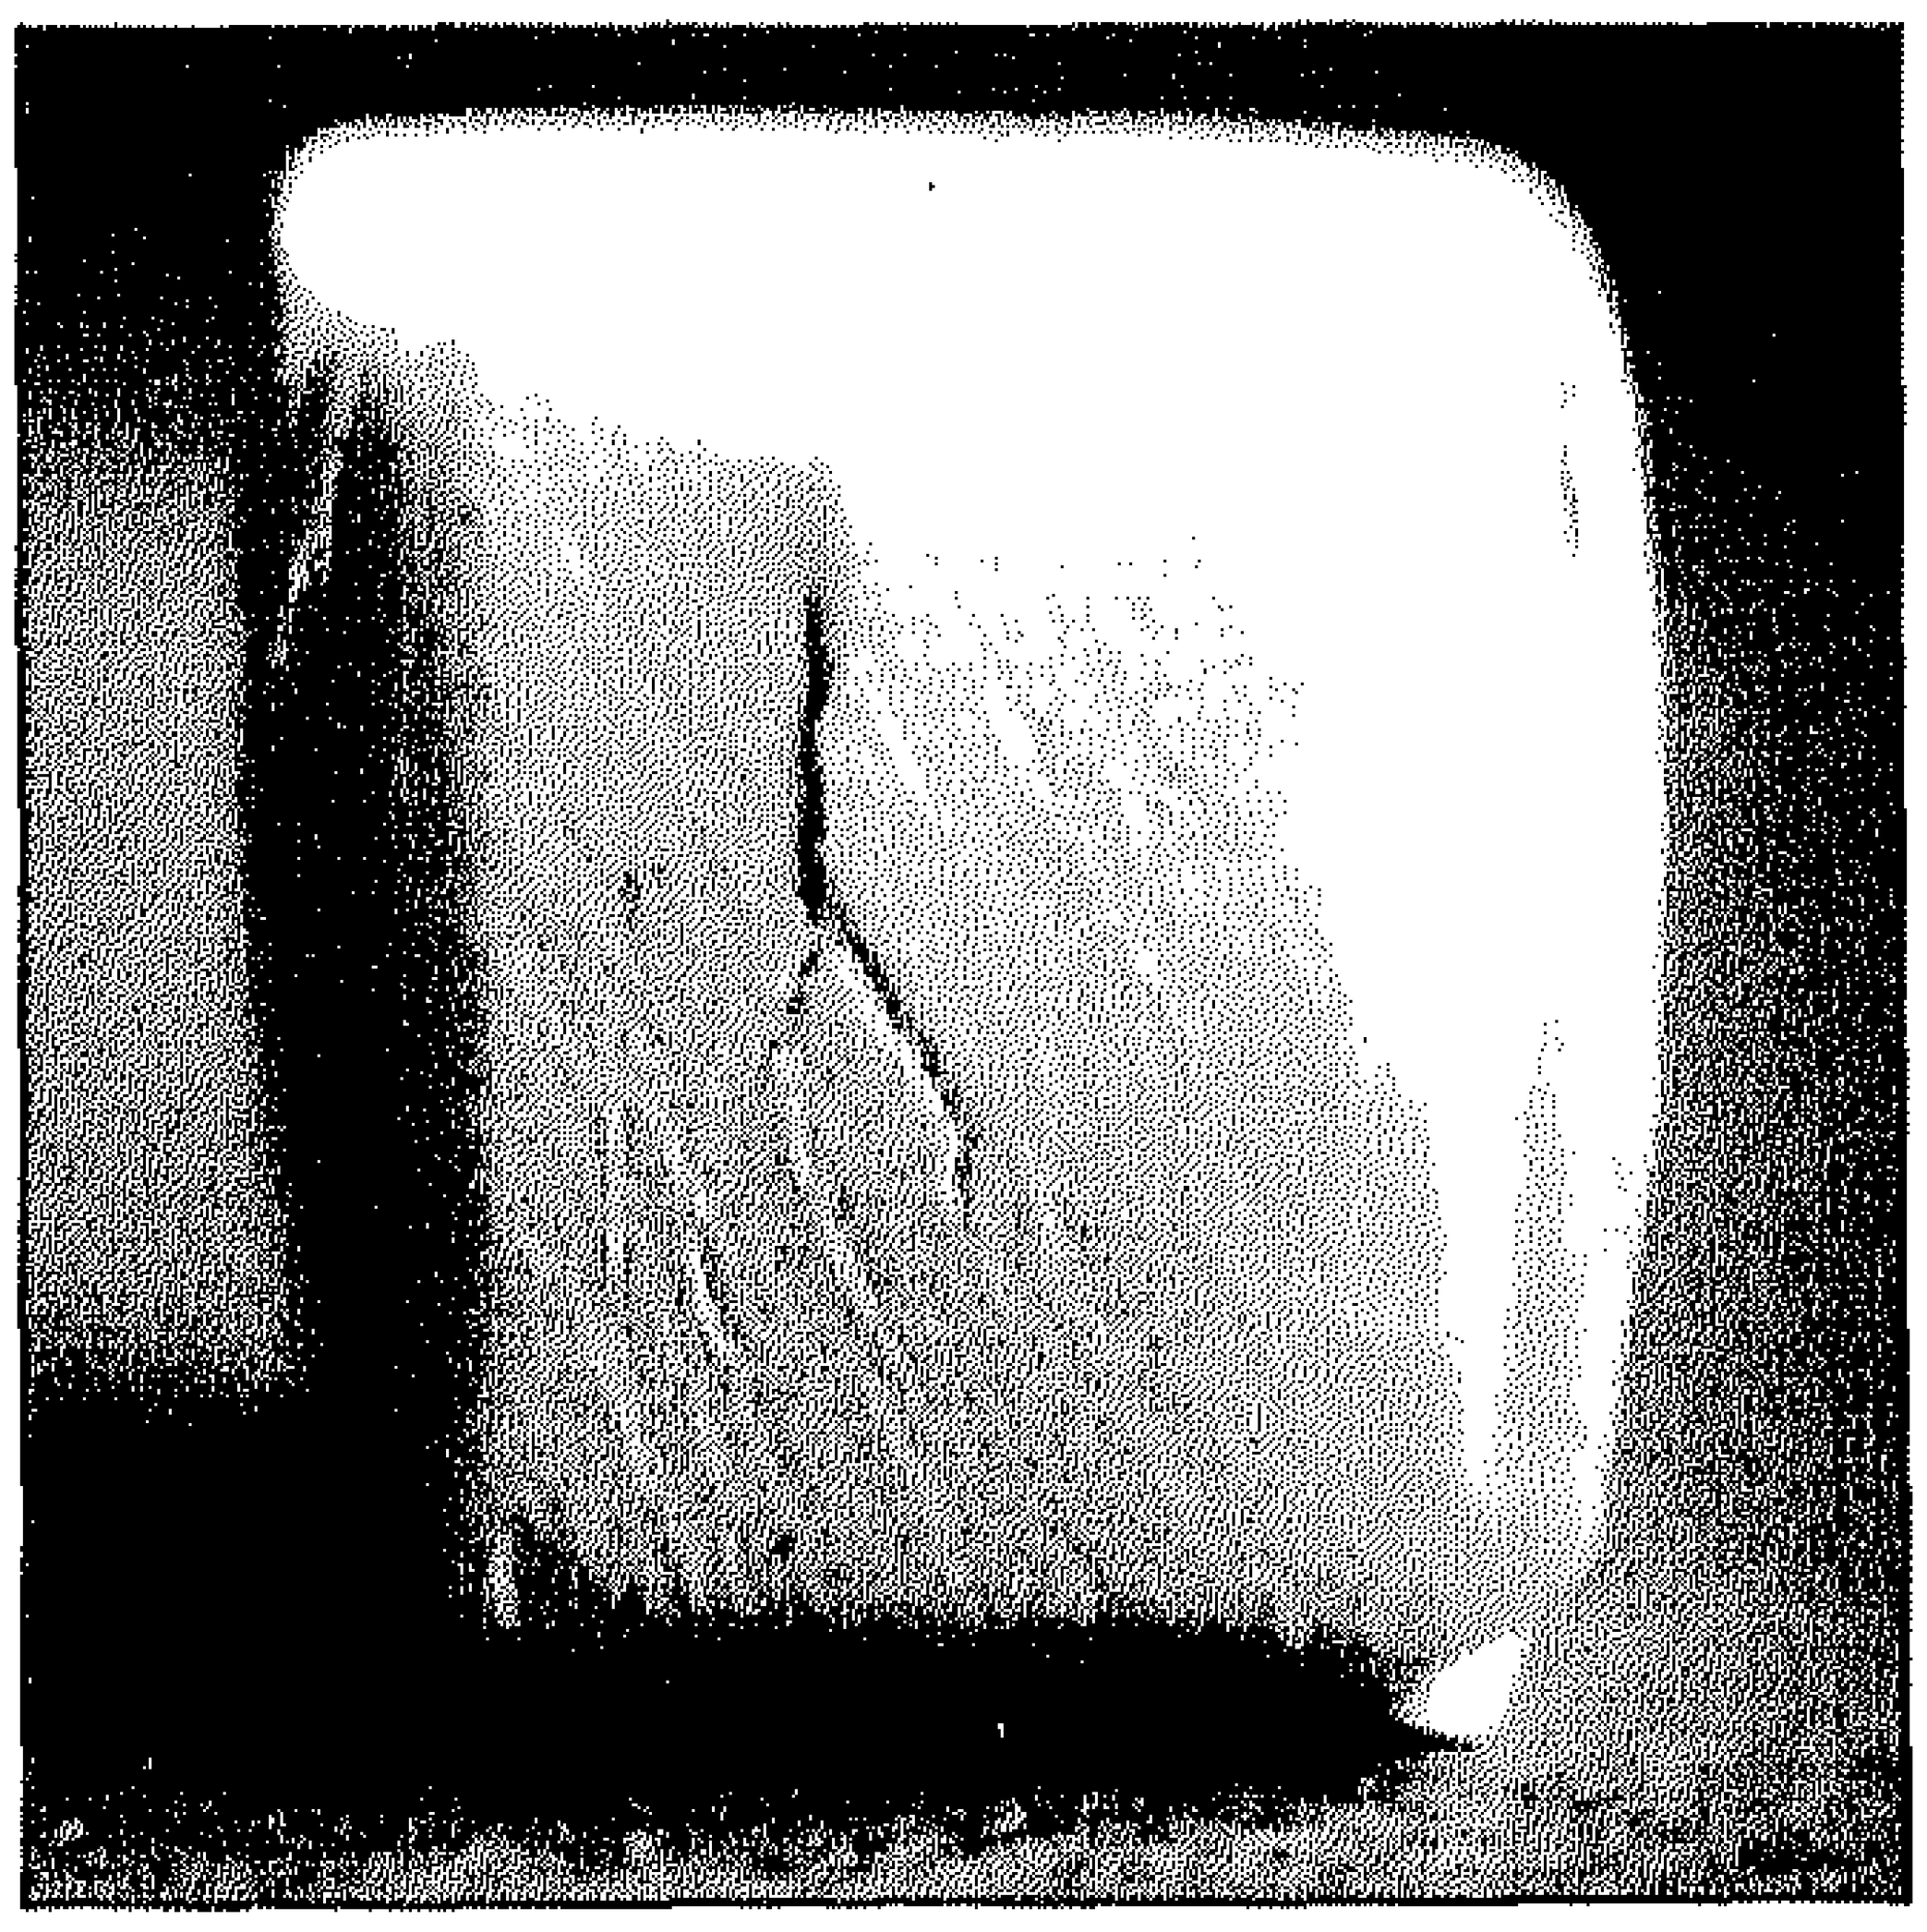
ج- العينة (١٨)

بعد رفع الضغط حيث بدأت فى الزيادة بصورة سريعة ثم بعد ٢٤ ساعة من الأختبار .

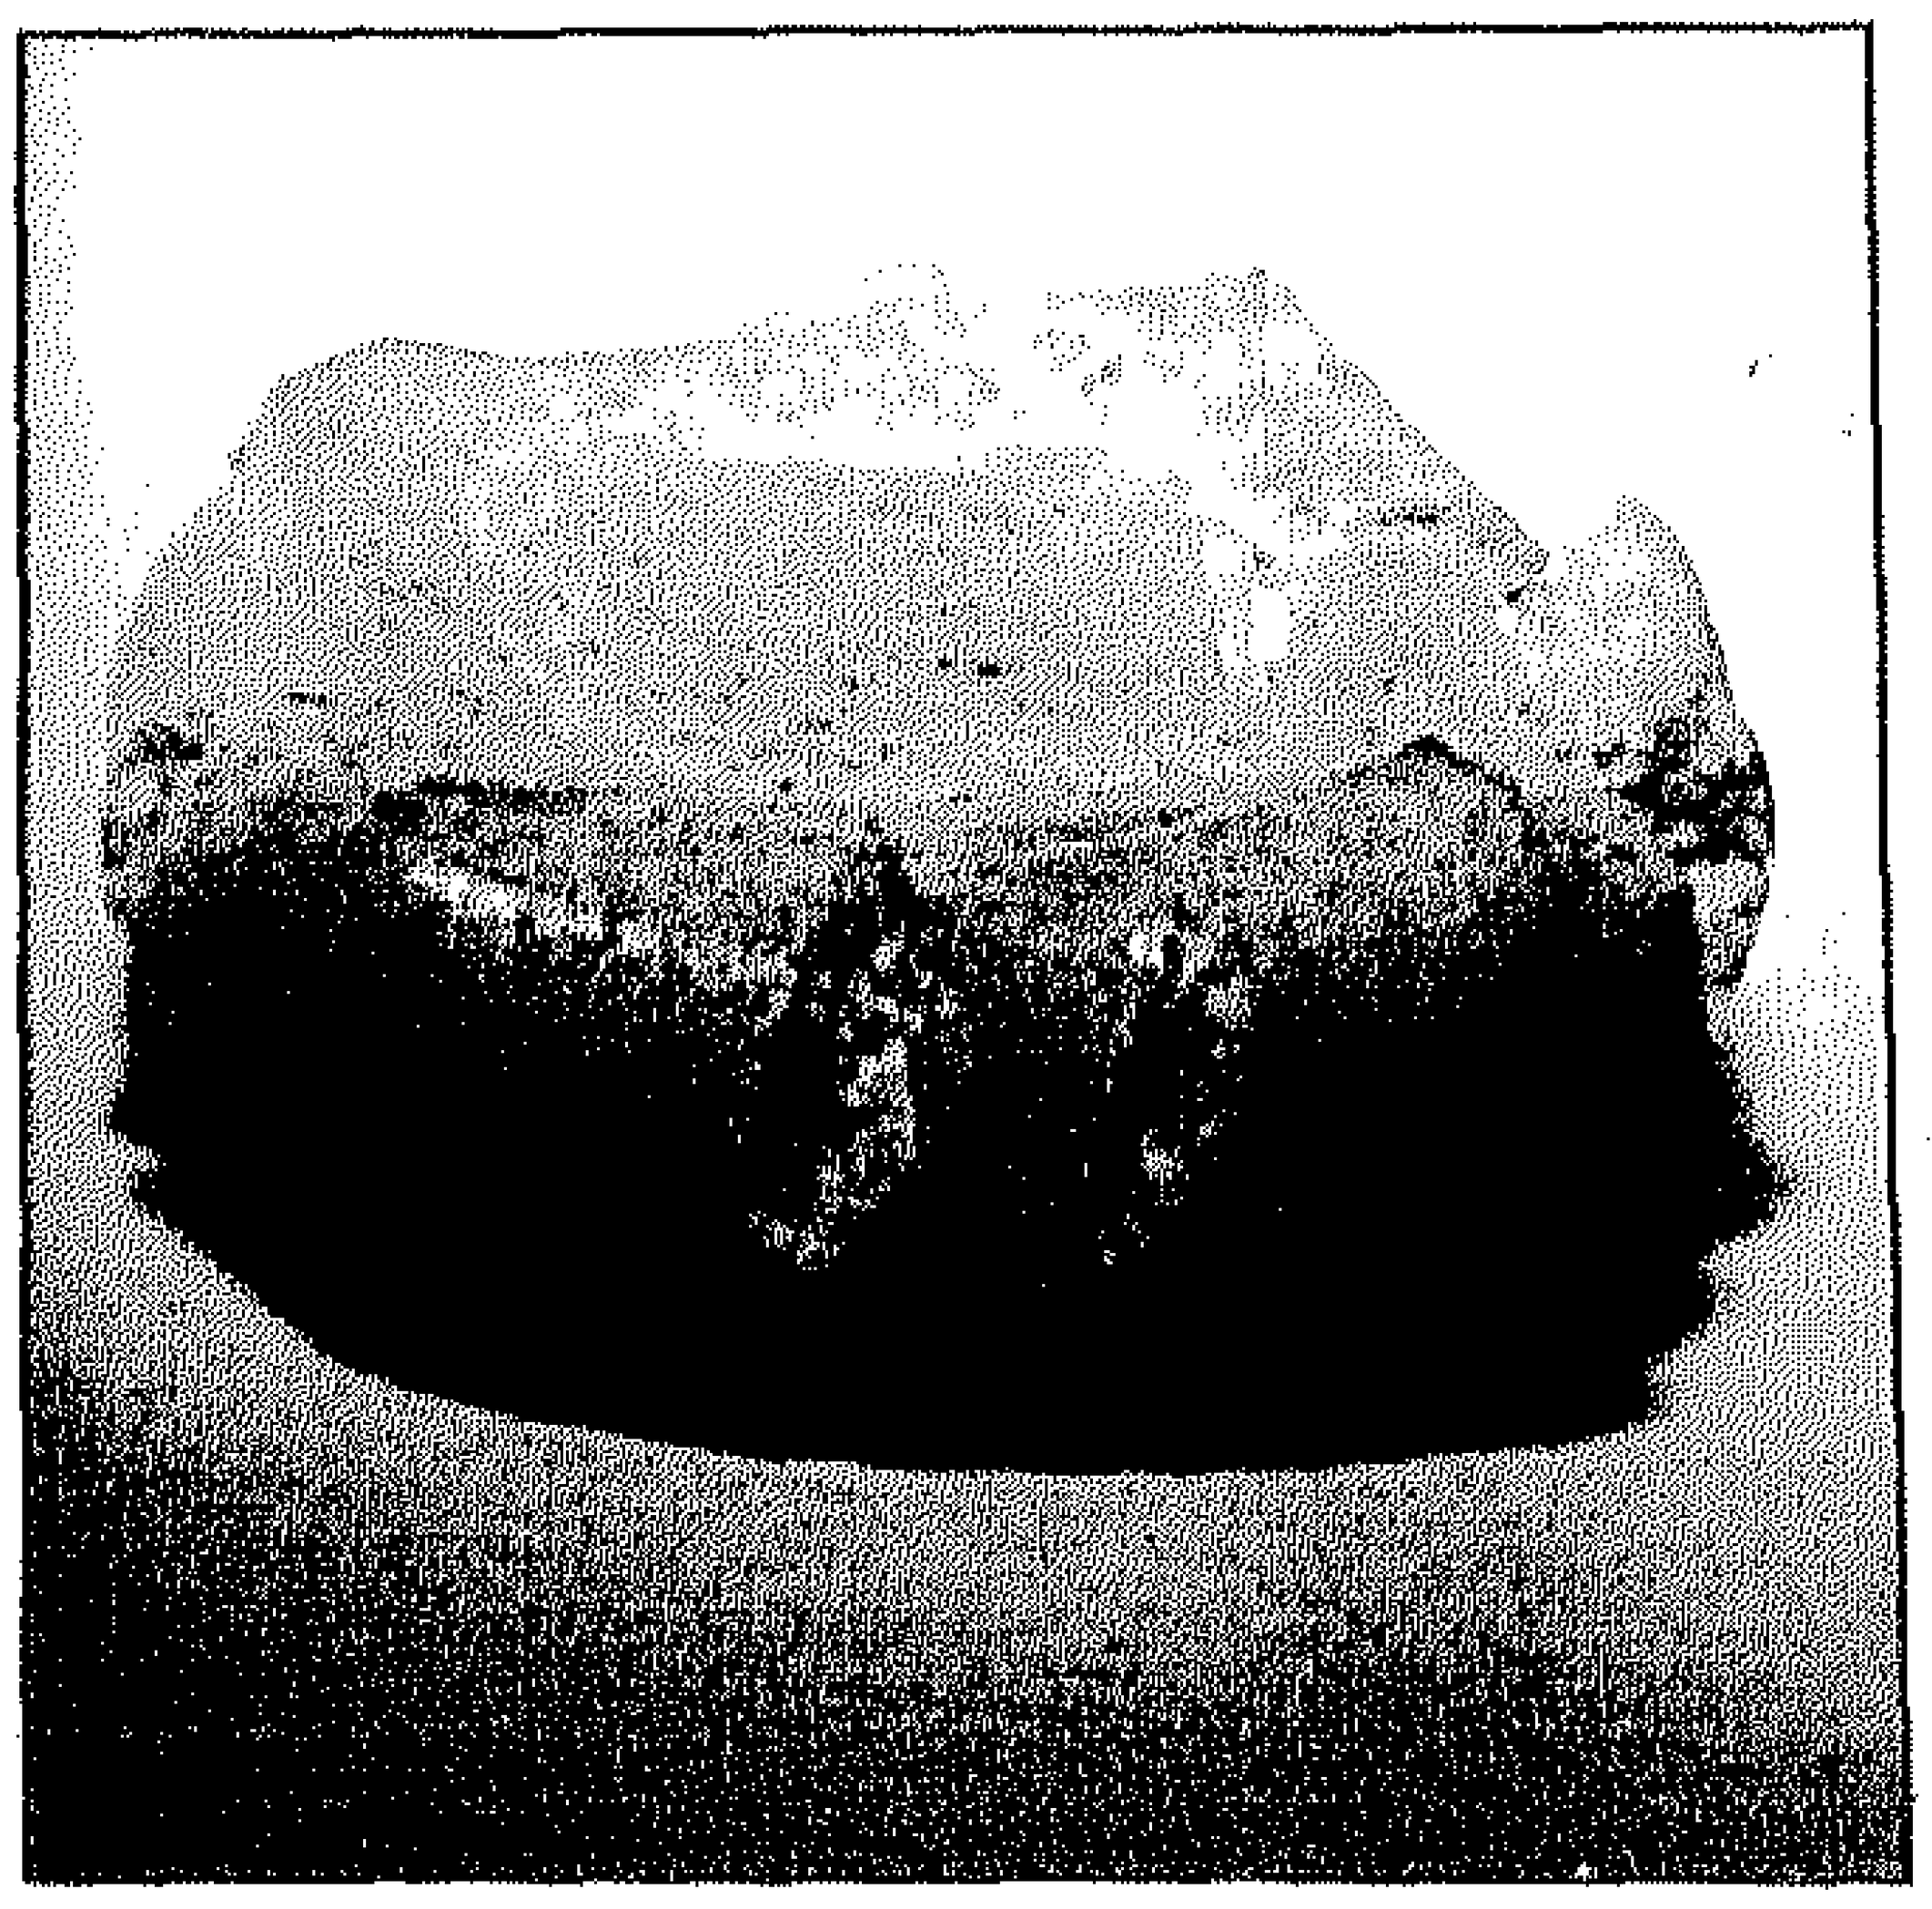
د- العينة (١٩)

بعد رفع الضغط مباشرة و يظهر مدى أنضغاطها و ذلك قبل البدأ فى الارتداد ثم بعد ٢٤ ساعة من رفع الضغط .
